# Peellands Molennieuws

Peellandse Molenstichting

### De instabiele insteekkop

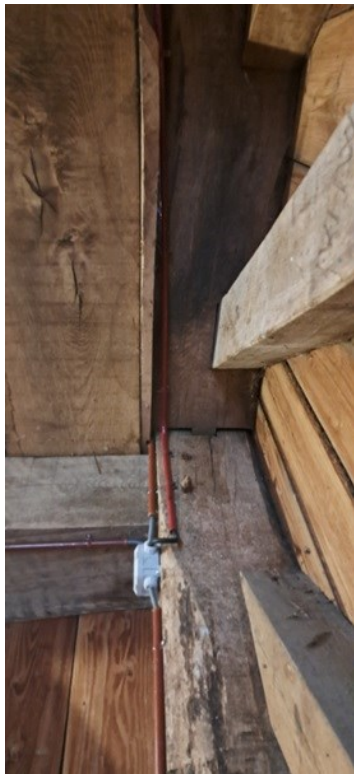
*De elektrische leiding, aangelegd vanaf een hoekstijl over de steenlijst.  
(foto: Ton Vinken)*

Bij Den Evert echter hebben we het geluk, dat de stander, door een renovatie van een aantal jaren geleden in zijn geheel hol is. Door de metalen buis in de holle stander konden we een snoer naar boven leiden en een contactdoos boven in de stander monteren, vlak boven de vloer van de meelzolder. De verbinding van hieruit, verder de molen in, was tot nu toe nog uitgevoerd via een snoer met stekker vanuit de contactdoos over de grond naar een zijweeg. Dit was eigenlijk voortdurend een doorn in het oog, omdat het rubbersnoer, dat permanent op de vloer van de meelzolder lag, veel te lijden had. Dit moest anders kunnen, vonden wij.

Daarom hebben we een leiding aangelegd vanaf een hoekstijl, over de steenlijst, naar de steenbalk. Nu hangt er alleen nog maar

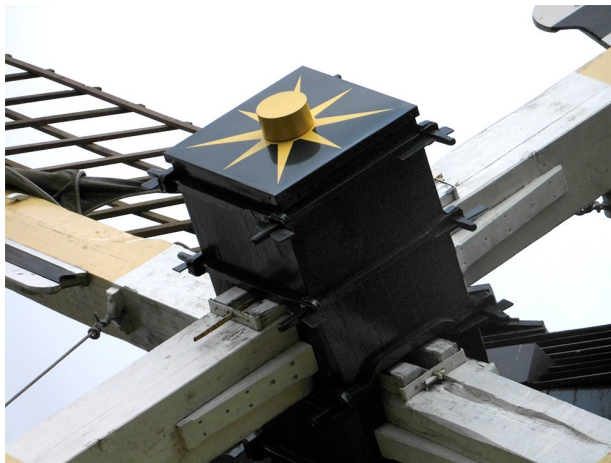
*De houten askop van de standerdmolen in het openluchtmuseum in Arnhem. In 2021 ging deze as er uit en werd door een nieuwe, houten, bovenas vervangen.  
(foto: Coen Manche, molendatabase)*

Van de lengte van de as was een behoorlijk deel, wel 1,5 tot 1,75 meter, bestemd voor de askop. De gaten voor de roeden werden namelijk dwars door de askop gehakt en vormden zo een behoorlijke verzwakking. Daarom werd de askop vóór het gat voor de buitenroede erg lang gehouden, om ruimte te maken voor een tweetal metalen stroppen. Houtrot vormde meestal de belangrijkste reden om zo'n houten as te vervangen na verloop van tijd. Het inwateren bij de askopgaten langs de roeden af was hiervan natuurlijk de belangrijkste oorzaak. Een poosje heeft men toen, bijvoorbeeld in de droogmakerijen in Zuid-Holland, vanwege de prijs van het hout en het steeds minder voorhanden zijn van de gewenste formaten eikenstammen, nog wel assen uit vier afzonderlijke, dunnere stammen samengesteld.

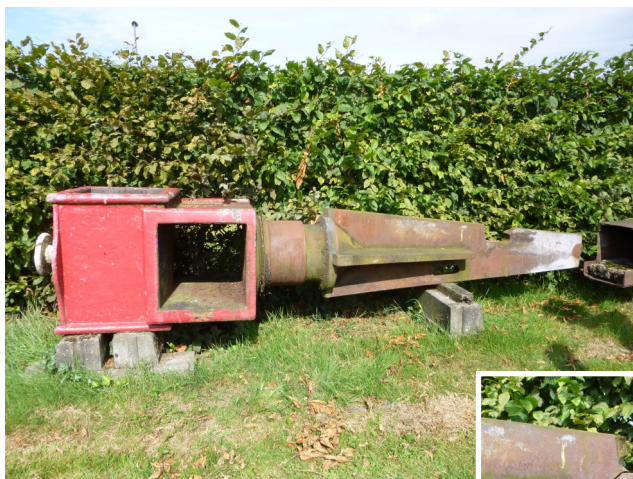
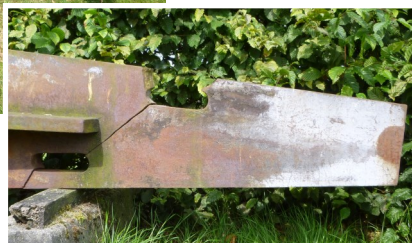
*Gebroken insteekkop bij de molen in Moergestel. Hij heeft alle uiterlijke kenmerken van een 'Mercx Tilburg' insteekkop, toch draagt hij nergens deze naam. Op de inzetfoto is duidelijk te zien waar hij gebroken is. (foto's: Geert v. Stekelenburg)*

ge vleugels vaak afbraken over de gaten (zie foto). In Moergestel was dit ook het geval.

Goed idee, dacht ik, totdat ik de eerder al vernoemde, gebroken insteekkop bij de standmolen in Moergestel zag liggen. Deze was dus juist op de plek van het borgingsgat gebroken! Geen goed idee dus. In de houten as zitten overigens wel die rechthoekig, uitgehakte borgingsgaten op de juiste plaats voor een Mercx insteekkop maar die kunnen nooit gebruikt zijn, omdat de insteekkop zelf die niet heeft. (Dit gegeven is voor mij nog steeds een raadsel).

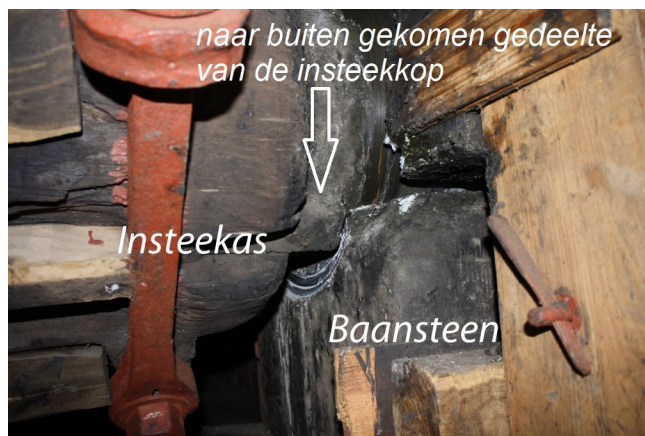
*De vleugels van de insteekkop steken buiten de houten as. Aanvankelijk was dat een cm of 8, maar al snel werd dat meer. Je ziet ook dat de naar buiten stekende vleugels stukken uit de baansteen schrapen.  
(foto: Geert v. Stekelenburg)*

de houten as te trekken. Aanvankelijk werd de as al wel ongeveer 12 cm in de kop getrokken. Toch staken de beginstukken van de vleugels toen nog bijna 8 cm buiten de as. Daar nam ik toen geen genoegen mee, omdat ik van mening was dat de uiteinden van de vleugels gelijk hoorden te zitten met het afgezaagde uiteinde van de houten as. De volgende dag werd met behulp van een zwaardere takel ook die laatste 8 cm de as ingetrokken. In totaal was dus de insteekkop ongeveer 20 cm naar buiten gekomen. Hier had hij blijkbaar tientallen jaren over gedaan, want tot mijn verrassing vond ik later een foto uit 1974 waarop hij al een centimeter of 5 tot 6 naar buiten stak.

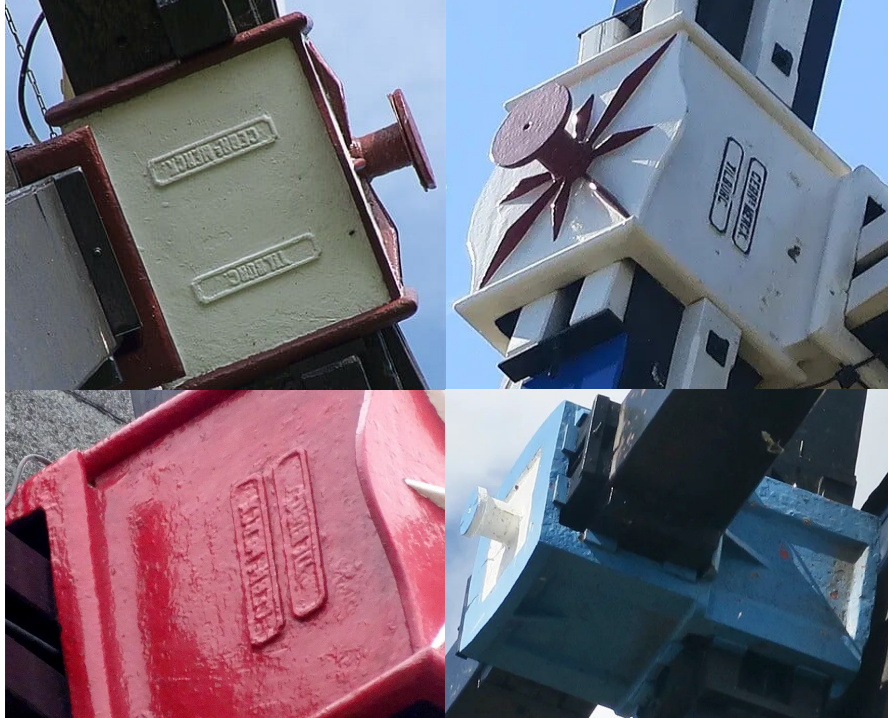
*Rechtsboven en linksonder de uiterlijk identieke askoppen van Vlierden en De vogelenzang in Lieshout. Linksboven de askop van Asten waarbij de tekst anders geplaatst is. Rechtsonder de askop van Mierlo, waarvan de gieter nog steeds onbekend is.*

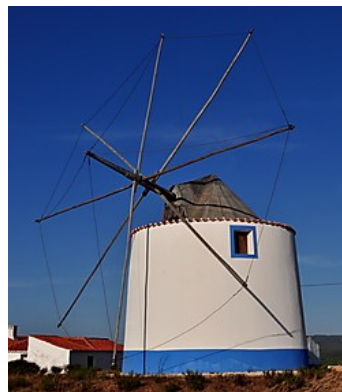
Een karakteristieke molen met 8 enden in de Algarve (Portugal).  
(foto: <https://www.routard.com/fr/photo/p/portugal>)

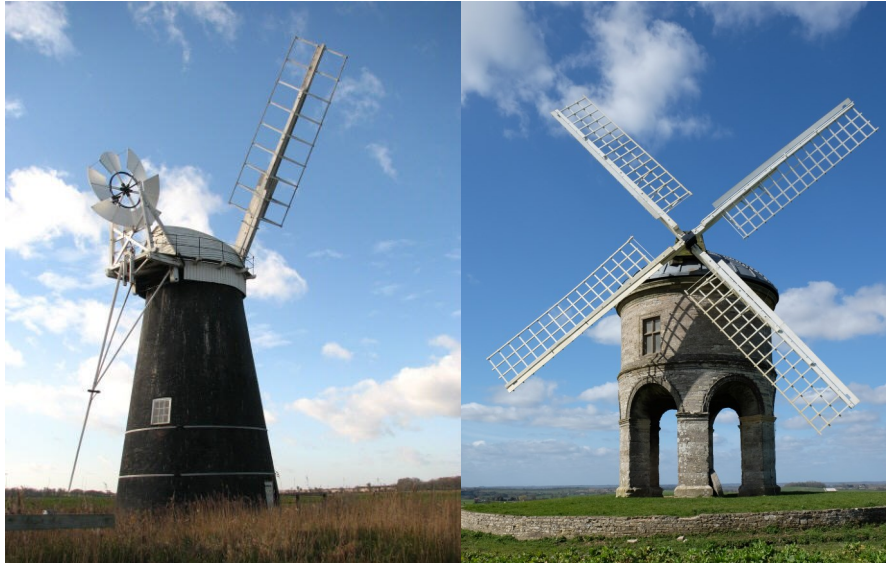
**Linksboven:** slechts één roede draagt Mutton's mill: stenen grondzeiler, dwarsgetuigd met zelfwichting en bovendien zelfkruierend d.m.v. een windroos op de kap.

**Rechtsboven:** wél met het 'gewone' aantal enden, maar verder een merkwaardig verschijnsel met zijn open onderbouw. Dit is een binnenkruier, geen staart dus.

**Linksonder:** Holgate windmill, met vijf enden en zelfwichting, eveneens zelfkruierend.

**Rechtsonder:** Sibsey windmill, maar liefst zes enden, dwarsgetuigd, zelfwichting en zelfkruierend.

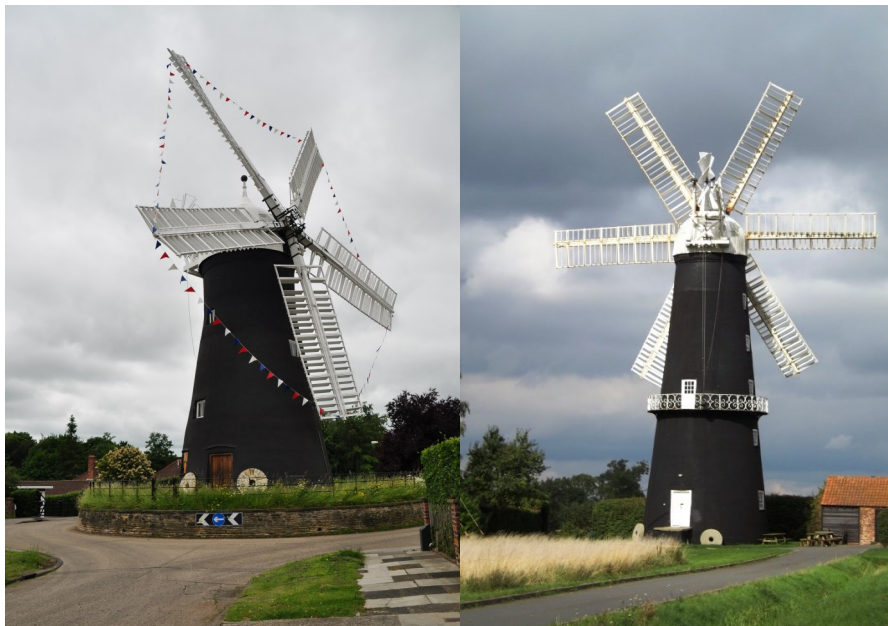
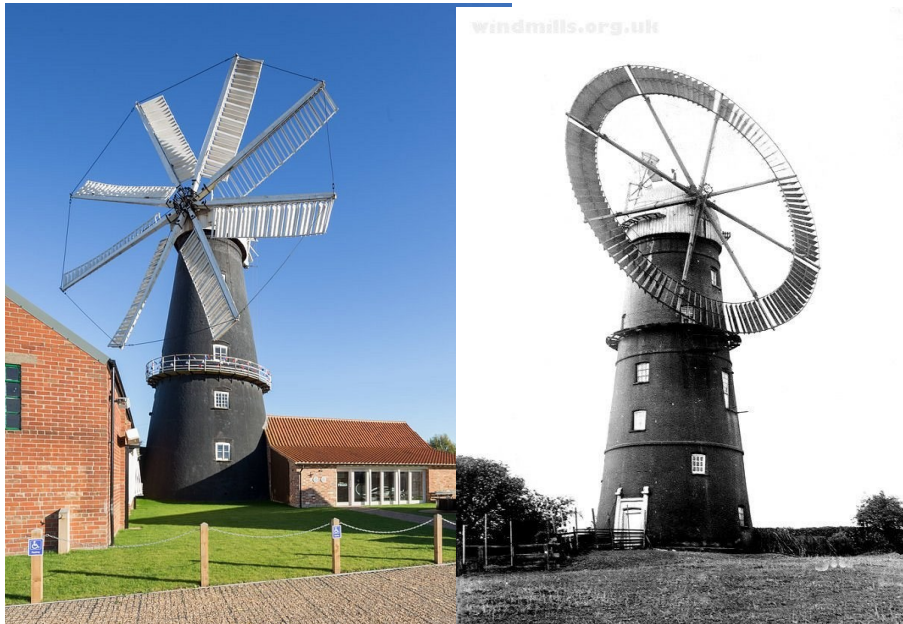
**Links:** Heckington windmill, een stellingmolen met maar liefst 8 enden, zelfwichting en eveneens zelfkruiging.

**Rechts:** de niet meer bestaande molen van Haverhill had eveneens 8 enden wel met een windwiel voorzien van lamellen en was ook zelfkruierend.
